省道 S270 线鹤城至杜阮段扩建工程（鹤城小  
官田村至共和宝丰新城段）泮坑村临时用地  
土地复垦项目验收调查报告

项目单位：鹤山市一八工程建设有限公司

编制单位：广东华地自然空间规划研究有限公司

编制日期：2023 年 12 月

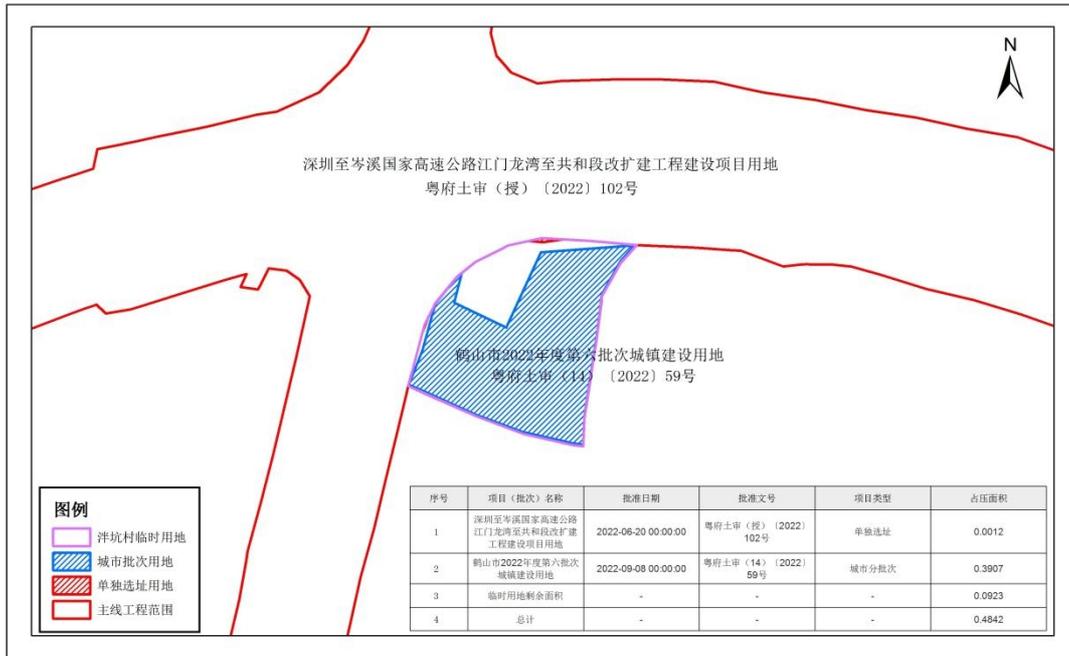
图 1-1 临时用地与已批复建设项目位置关系图

粤府土审（授）〔2022〕102号）；鹤山市2022年度第六批次城镇建设用地项目压占面积为0.3907hm<sup>2</sup>，于2022年9月8取得永久建设用地批复（批复文号为粤府土审（14）〔2022〕59号）。临时用地与已批复建设项目位置详见图1-1。

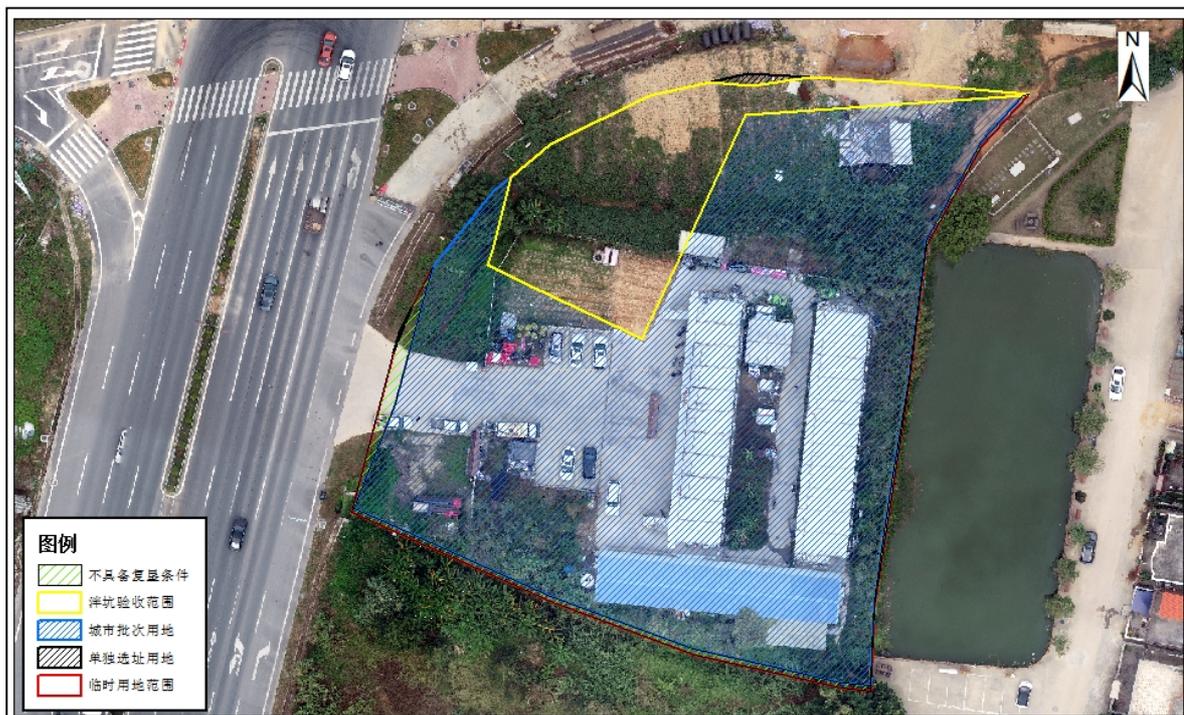
图 4-1 面积关系说明图

根据现场踏勘情况、责任范围线面积并结合权属人意见，考虑周边环境适宜性及现场实际情况，本次项目复垦责任地块面积为 0.0923hm<sup>2</sup>，复垦为旱地 0.0810hm<sup>2</sup>，其中 0.0113hm<sup>2</sup>不具备复垦条件，按原地类复垦，复垦率为 100%，详见下图。

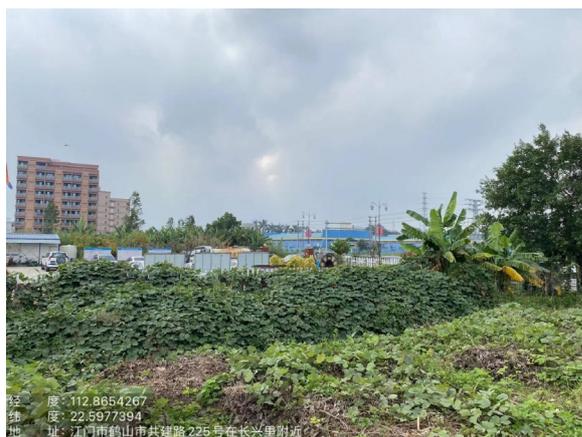
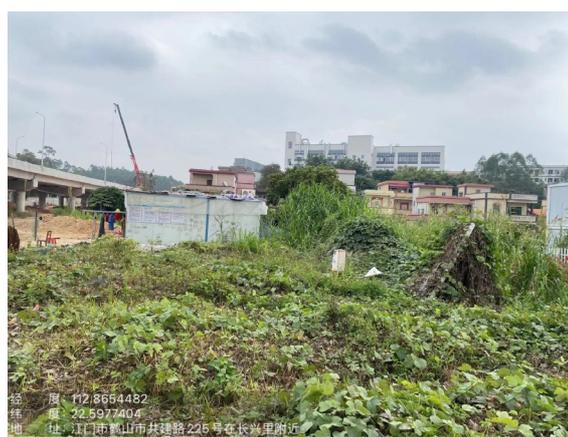
### 复垦后情况

综合上述临时用地复垦工程标准，经检查验收，符合《调整方案》的要求，评定本项目复垦的质量符合标准。

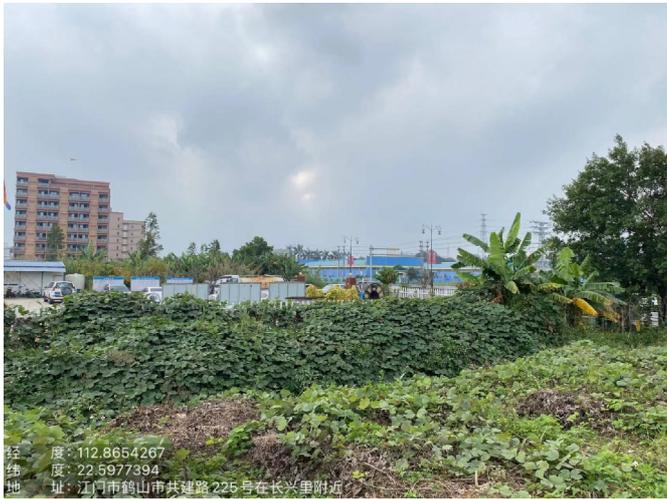
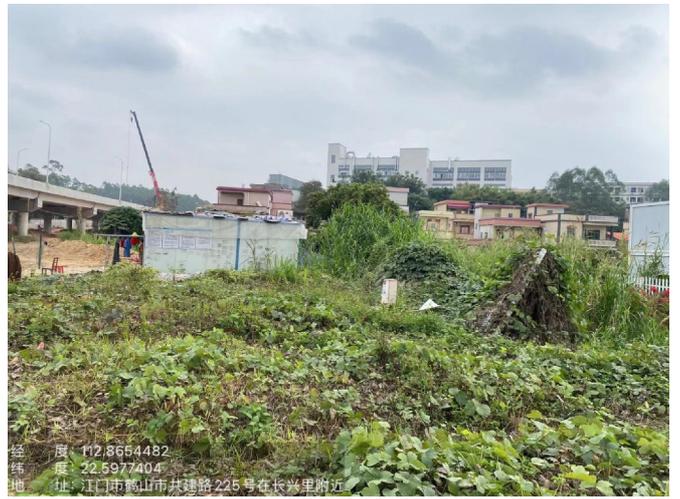
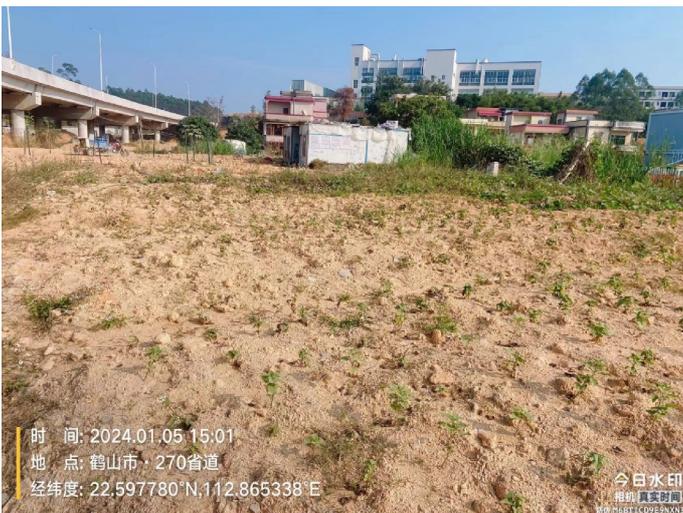
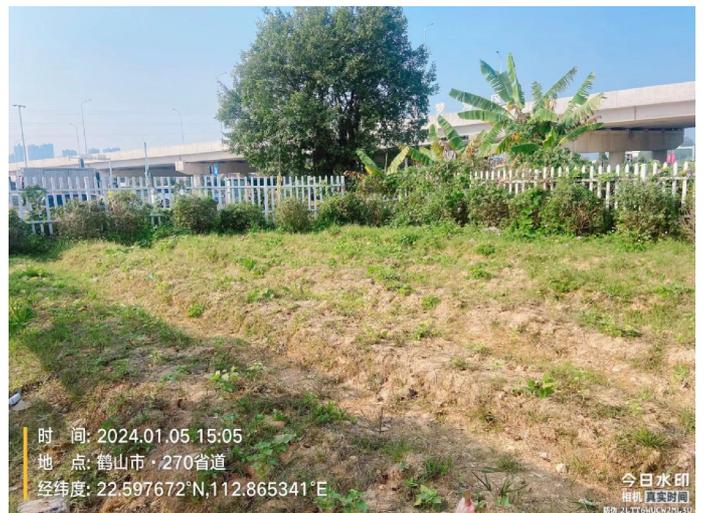
## 复垦后现场情况

项目区内原有构筑物已完成清理，硬化地面进行了拆除，实地无永久性建筑，清理后地块较为干净，无明显建筑垃圾。

项目区内地块已完成耕作土覆盖并进行翻耕，地块土壤较松散，透气性好。

项目区内地块已完成有机肥施撒，地块土壤肥力有所提高。

项目内已种植种植番薯，种植密度为每亩 5000 株，生长状况良
